Sinuslift en kaakverbreding met dentograft status na antrumperforatie 26

Chirurgie en Prothetiek: Sander Rijkenbarg, tandarts - implantoloog

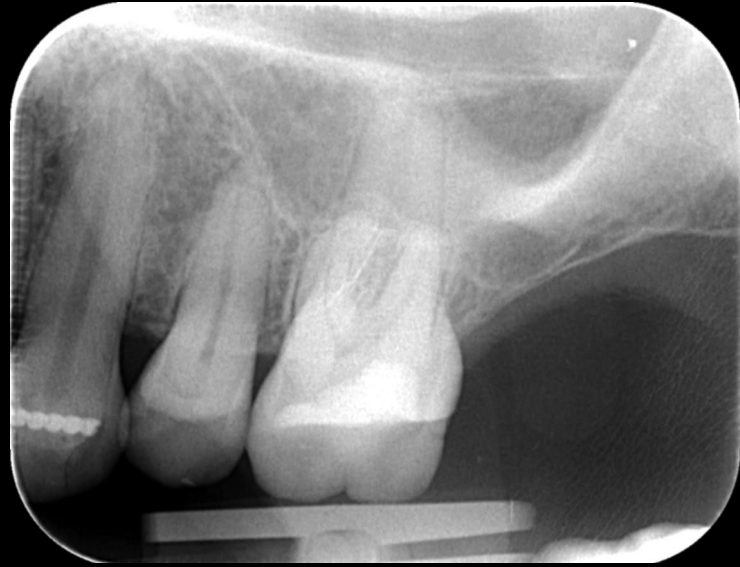
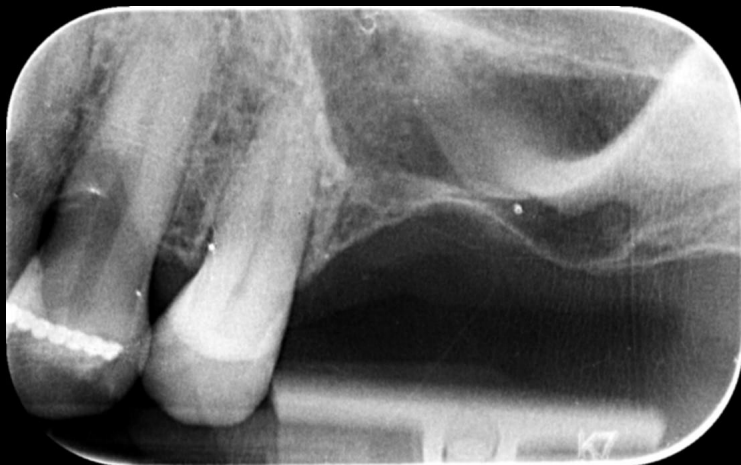
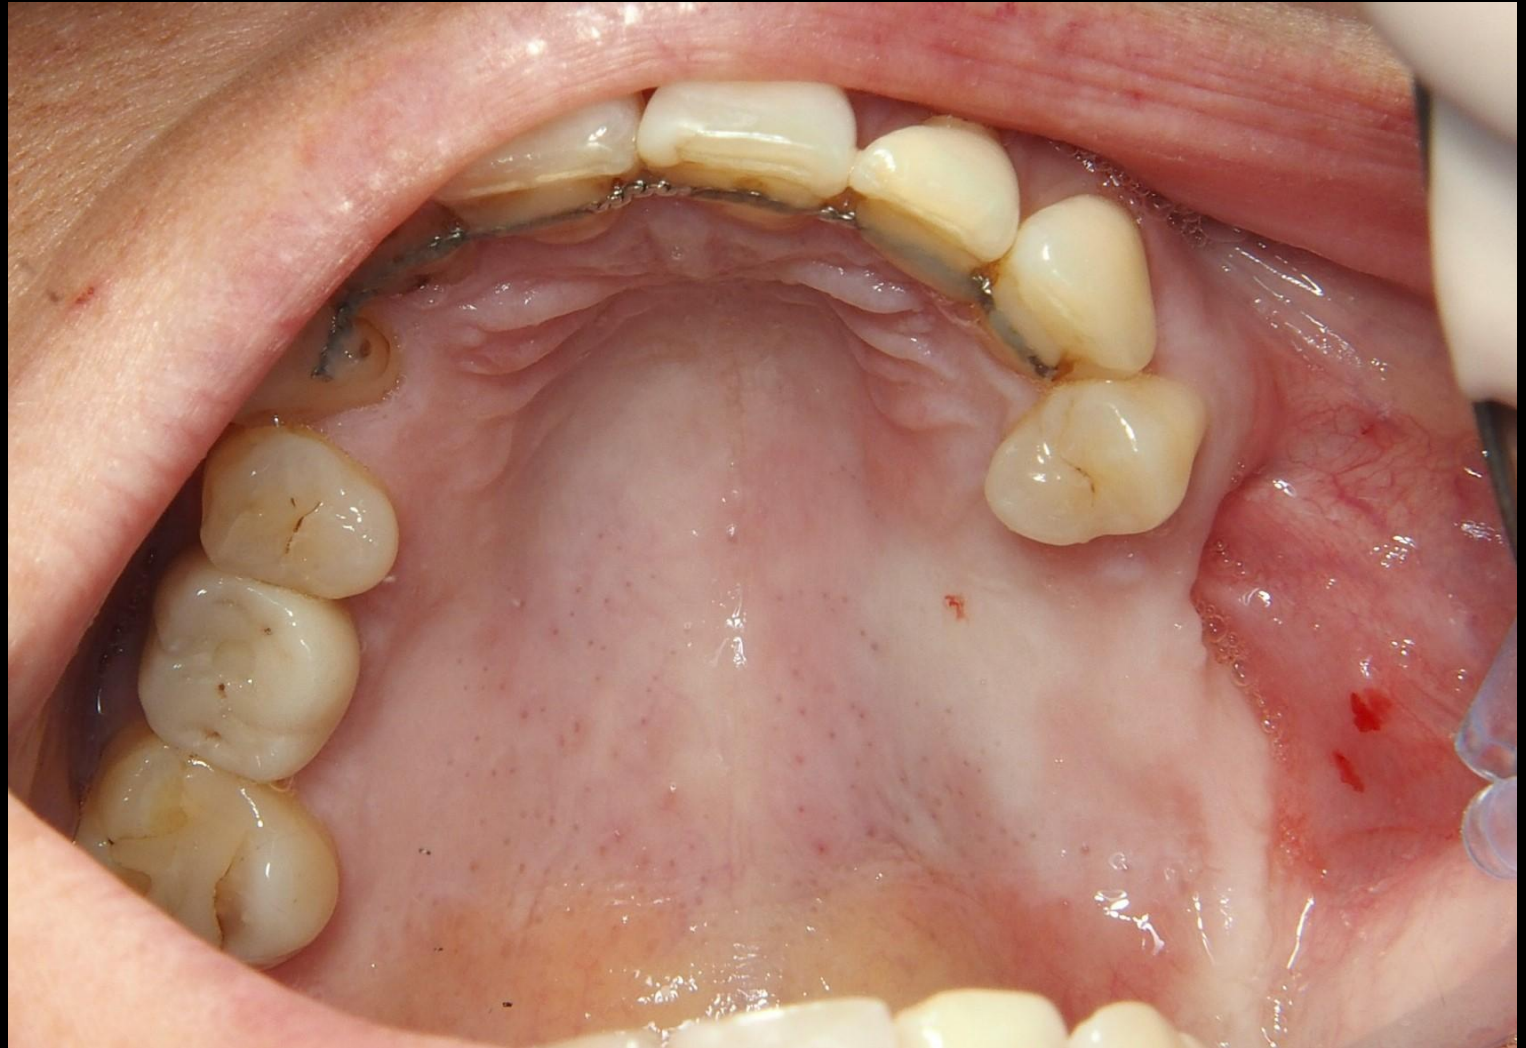
Röntgen voor extractie en 1 jaar na extractie 26, waarbij een antrumperforatie ontstond.

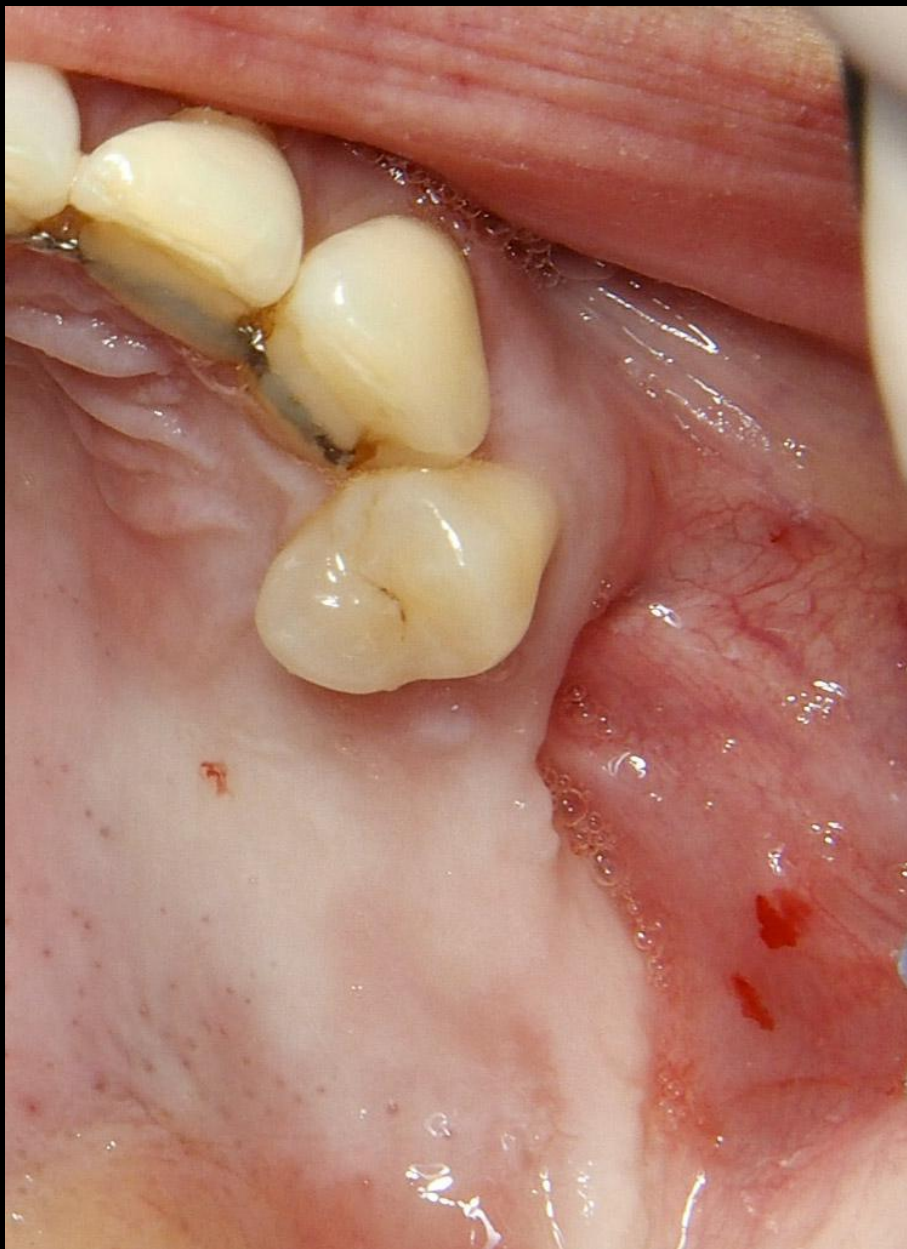
Fors verticaal en horizontaal defect

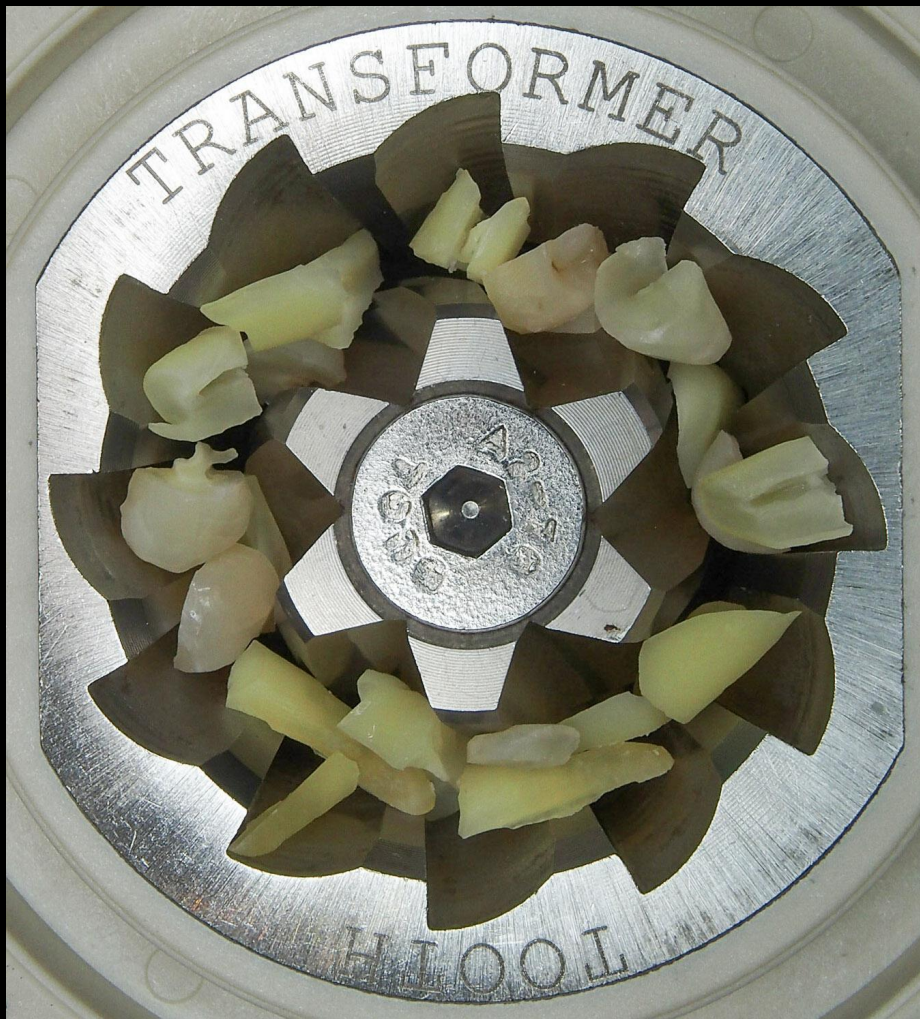
2 molaren dienen als donormateriaal
zowel glazuur als dentine worden
gebruikt.

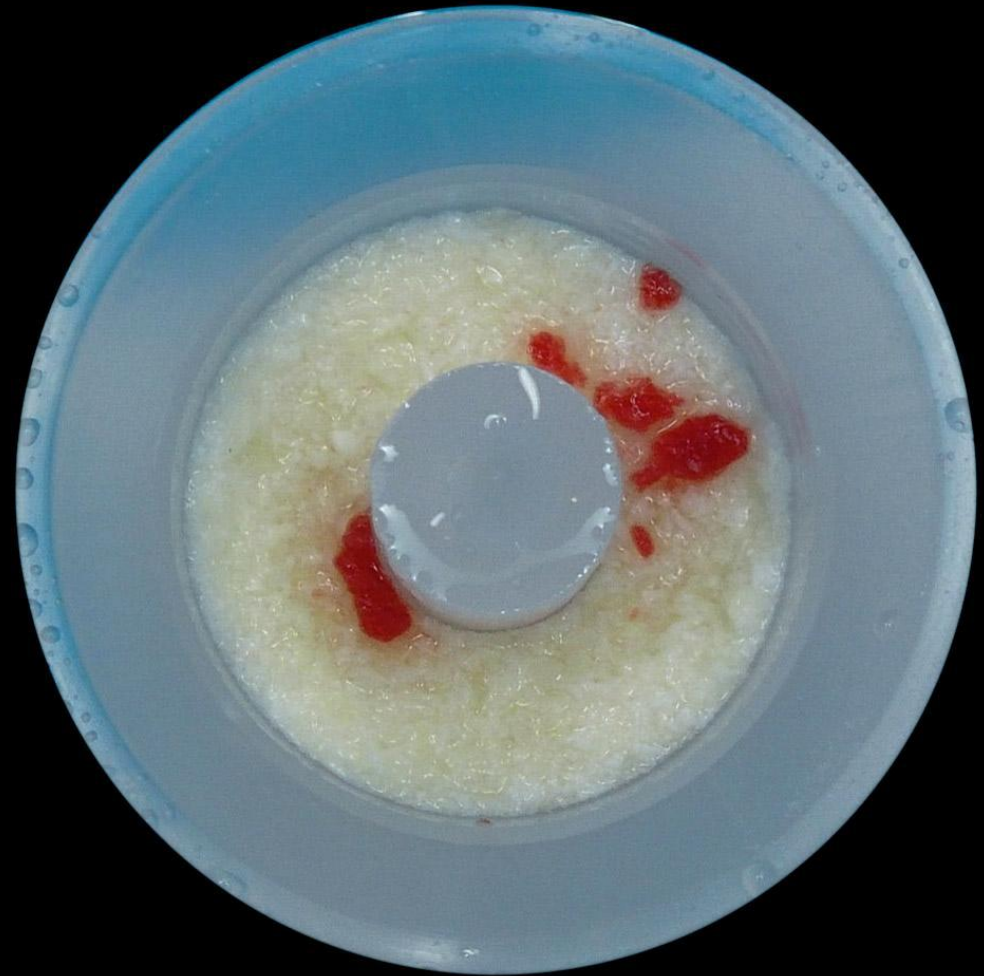
Na gebruik van de Toothtransformer
ontstaat een homogeen dentograft
donormateriaal

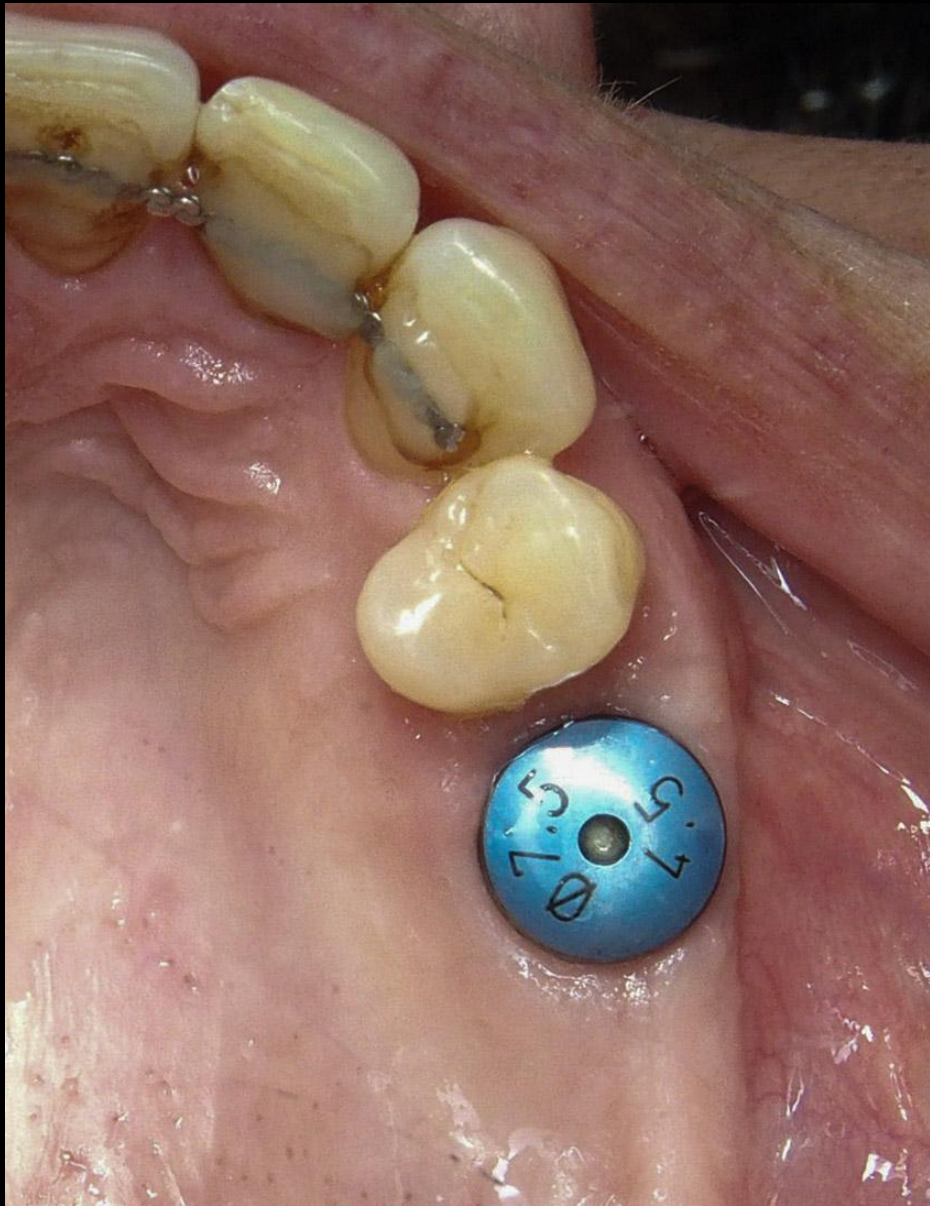
3 Maand na het plaatsen van het implantaat, goede osseointegratie en een stabiele gingiva
