*Technisch verslag*

*mijn  
auto  
coach*

| Merk en Type | Adria - Sport 660 SP | | marko@mijnautocoach.nl |

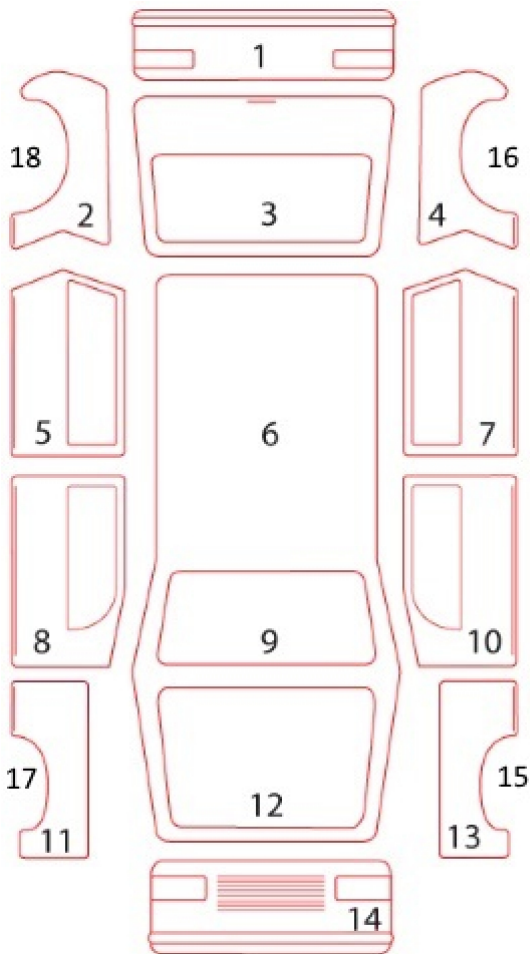
Links en rechts achter hoekstukken kapot. Scheurtje in rand onder garage deur rechts. Handgreep camperdeur stuk. Slot hiervan werkt ook niet. Slot L.a. garagedeur stuk. Onderste deel daktrap mist. Dakrand repareren, anders kans op lekkage binnen. Dak rek repareren, door schade dak en dak rek erg beschadigd.

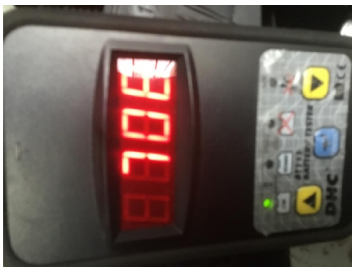
Resultaat accutest

Accu's zowel huishoud als startaccu hebben voldoende vermogen. Remvloeistof test valt binnen de tolerantie. Er is wel enig vochtgehalte aanwezig. Advies is deze te laten verversen bij de volgende onderhoudsbeurt

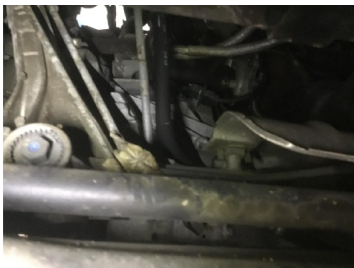
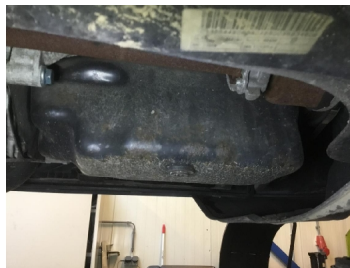
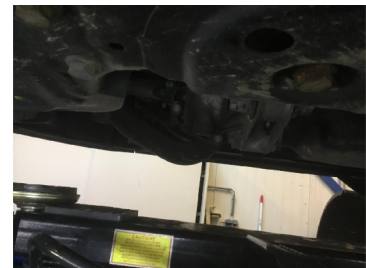
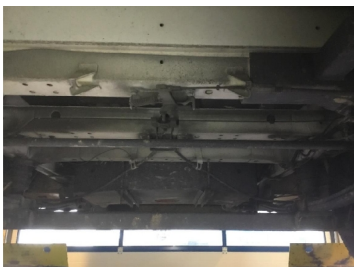
Remblokken achter aan vervanging toe. R.a steun stuk.

Onderhoudsbeurt volgens schema. Achterremblokken vervangen. Storingen uitlezen en verhelpen. Diverse genoemde reparaties uitvoeren.

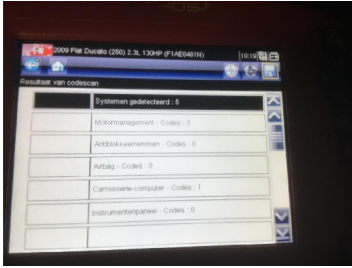
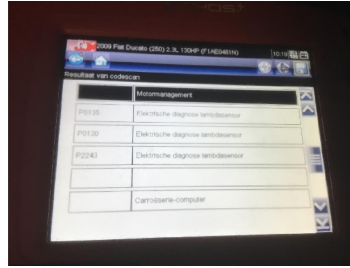
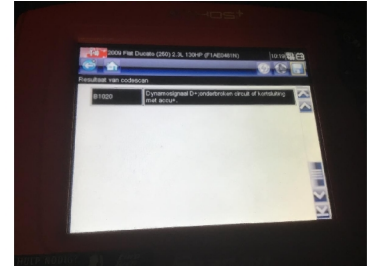
Door mij is de voertuigelektronica uitgelezen. Er zijn 1 of meerdere storingen aangetroffen. Zie foto's. Deze dienen nader gediagnosticeerd en aantoonbaar verholpen moeten worden.
